ANALISA CACAT TIMBUL PADA MATERIAL ALUMINIUM AKIBAT PEMOTONGAN MENGGUNAKAN LASER CUTTING

Laser cutting has been widely used and is growing rapidly in the manufacturing industry, both in the automotive sector and other production fields as needed for fast, precise and accurate cutting processes. Cutting using laser cutting makes it very easy for the production industry to cut steel, aluminum and other materials. However, errors that often occur at this time when input parameters are carried out in the operation of CNC laser cutting often result in defects in the cut material. The purpose of this study was to determine the variation of speed parameters for cutting aluminum alloy type 1050A material with a thickness of 0.8 mm. With these speed variations, it can be seen at what speed the material corresponds to during the laser cutting process. The method in this study was to use an experimental method with variable speeds of 33 mm/s, 55 mm/s and 88 mm/s, then look at the defects that arise and make measurements arising from the flatness of the plate using a digital dial indicator. The results of this study showed that the highest defects were on the average of sections A3 and B3 of

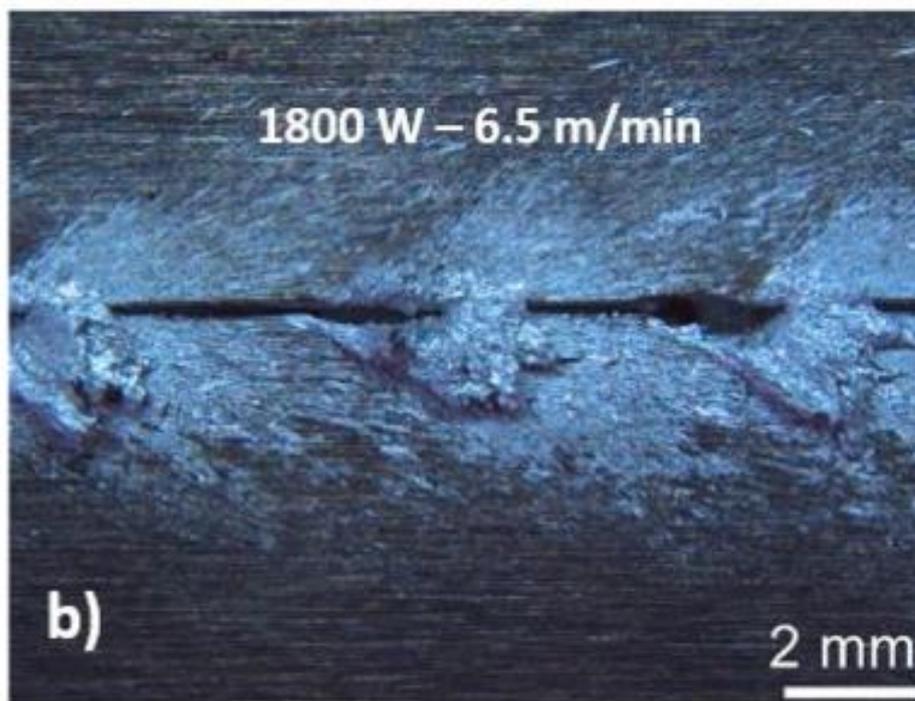
Gambar 1. Cacat timbul pada saat kenaikan kecepatan potong

Pemotongan *laser cutting* telah banyak digunakan dan berkembang pesat di dunia industri sebagaimana dibutuhkan untuk proses pemotongan secara cepat, tepat dan akurat. Pemotongan menggunakan *laser cutting* sangat memudahkan bagi para industri produksi dalam memotong sebuah material baja aluminium dan material-material lainnya (Rakasita et al., 2016). Material aluminium memiliki peran sebagai material dengan mudah dilakukan pemotongan menggunakan *laser cutting*. Aluminium memiliki karakteristik yang sangat baik untuk proses pemotongan menggunakan *laser cutting*. Kandungan pada laser cutting memiliki nilai Fe 0.5%, Si 0.5% Cu 4.9%, Mn 0.9%, Mg 1.8%, Zn 0.25%, Cr 0.1% dan Ti 0.15%. Campuran tersebut memberikan hasil pemotongan laser cutting yang baik (Cavusoglu, 2021a). Proses pemotongan material aluminium menggunakan laser cutting memberikan kemudahan dalam segi waktu dan jumlah hasil potongan, karena proses pemotongan aluminium menggunakan *laser cutting* dapat bekerja secara otomatis menggunakan sistem CNC (Hasan & Herianto, 2014). Namun kesalahan yang sering terjadi apabila input parameter yang dilakukan dalam pengoperasian CNC *laser cutting* sering terjadi kecacatan pada material hasil potongan tersebut maka. Cacat timbul yang ada pada laser cutting material aluminium dipengaruhi akibat kecepatan spindle (Hock et al., 2012). Pada Gambar 1 dapat dilihat hasil pemotongan aluminium cacat timbul akibat kecepatan potong yang tidak sesuai dengan ketebalan material dengan ukuran timbul sebesar 0.24 mm.

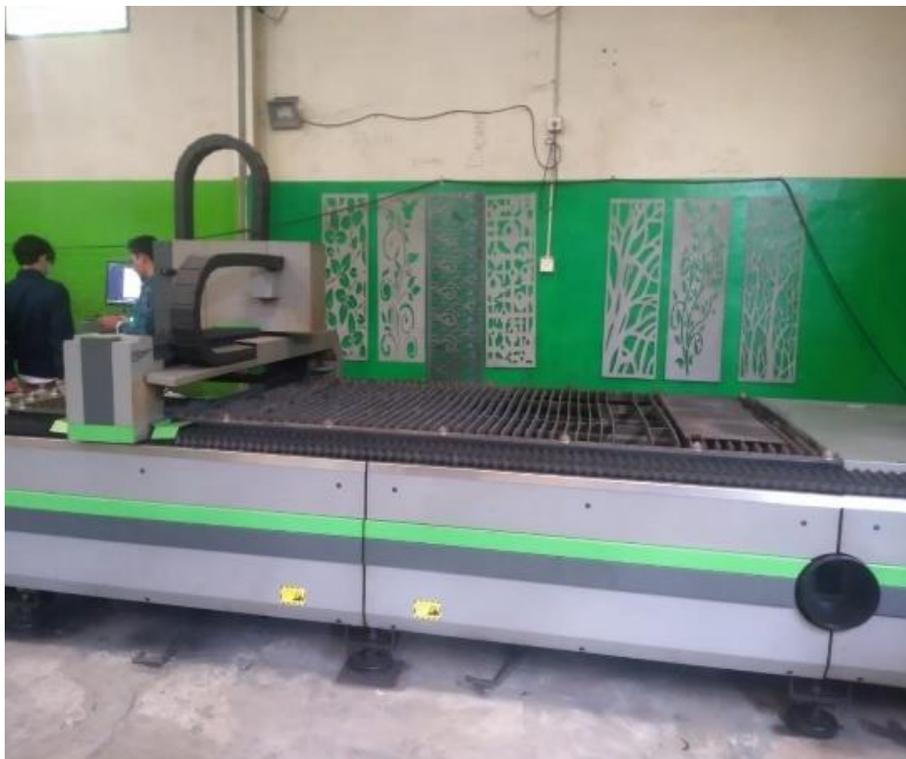
Pengujian pertama kali yang akan dilakukan adalah dengan melakukan input parameter pada mesin CNC *laser cutting* (Akhyani & Salam, 2022). Mesin CNC *laser cutting* bermerek JAL yang dapat dilihat pada Gambar 3.

Gambar 3. Mesin CNC *laser cutting* JAL

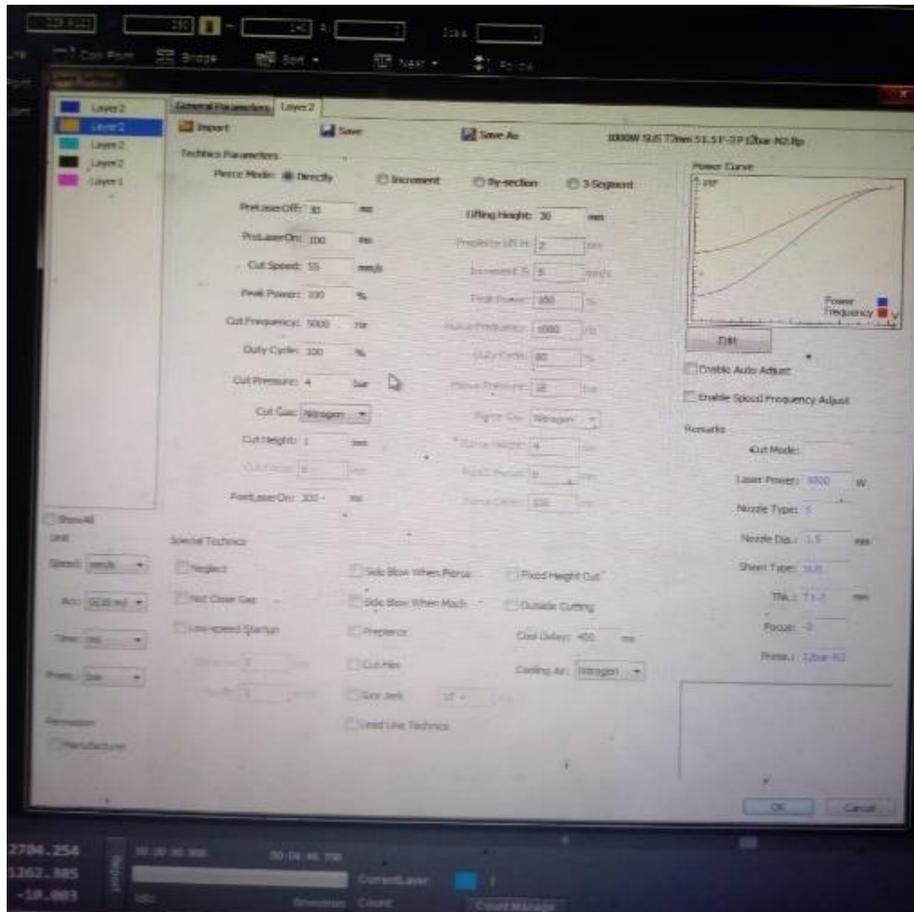
Selanjutnya dilakukan input parameter pada indikator PC yaitu berupa kecepatan potong, tekanan nitrogen dan tipe nozzle. Input parameter dapat dilihat pada Gambar 4. Indikator tersebut terdiri dari input ukuran nozzle, input parameter kecepatan, input parameter tekanan hydrogen, pemilihan maerial dan input suhu tekan dari nozzle. Proses input indikator tersebut menyesuaikan dengan pemilihan material yang sesuai dengan proses pemotongan. Karena menggunakan aluminium alloy 1050A maka parameter yang ditetapkan adalah daya atau power nozzle dengan kekuatan 2000W, mata nozzle sebesar 1,5 mm type S menggunakan tekanan sebesar 4 bar. Namun pada penelitian ini variasi yang dilakukan adalah kecepatan pemotongan nozzle.

Gambar 4. Aplikasi input parameter

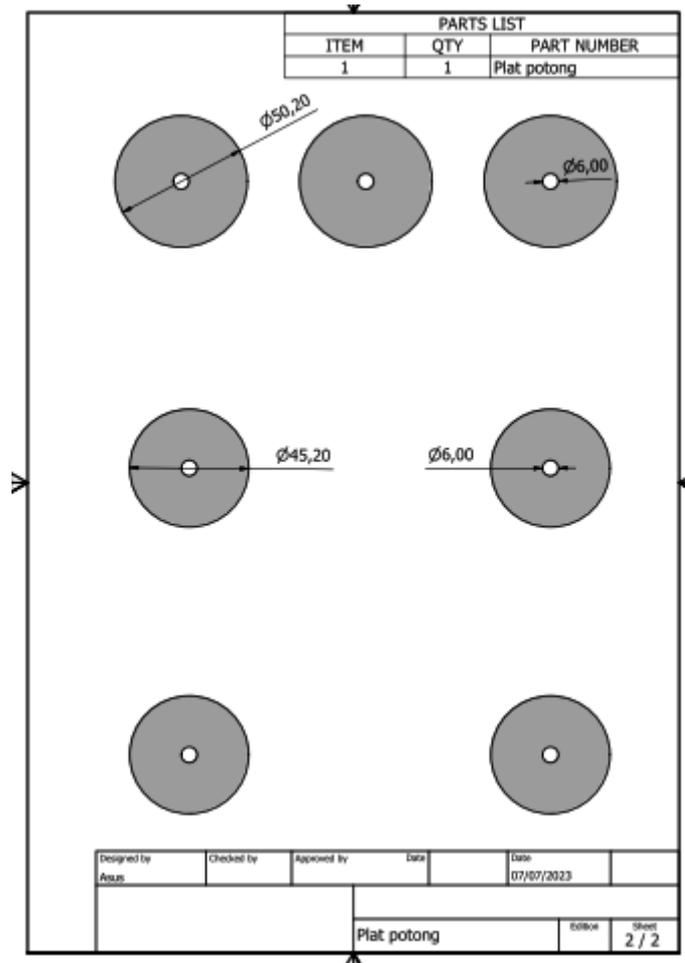
Setelah dilakukan input parameter untuk sistem kinerja pada PC CNC *laser cutting* maka selanjutnya input desain dari AutoCAD (Nanda et al., 2023). Untuk desain dan dimensi yang akan digunakan dapat dilihat pada Gambar 5. Desain ini menggunakan software Autodesk Inventor Tahun 2020. Proses desain menggunakan format Ipt yaitu format desain 3D, selanjutnya hasil desain tersebut diubah dalam bentuk DWG supaya menghasilkan benda 2D, hasil benda 2D tersebut dirubah dalam bentuk BAK yaitu formad CAD yang ada pada aplikasi mesin *Laser Cutting* CNC Merk Jal. Setelah desain masuk ke aplikasi JAL maka selanjutnya menentukan koordinat pemotongan material yang telah diletakkan pada mesin Laser Cutting.

Gambar 5. Desain yang digunakan

Dimensi yang tercantum dari Gambar 4 tersebut maka digunakan pada saat pemotongan di mesin CNC laser cutting dengan menggunakan material aluminium alloy 1050A dengan ketebalan 0,8 mm. Material yang akan digunakan dapat dilihat pada Gambar 6.

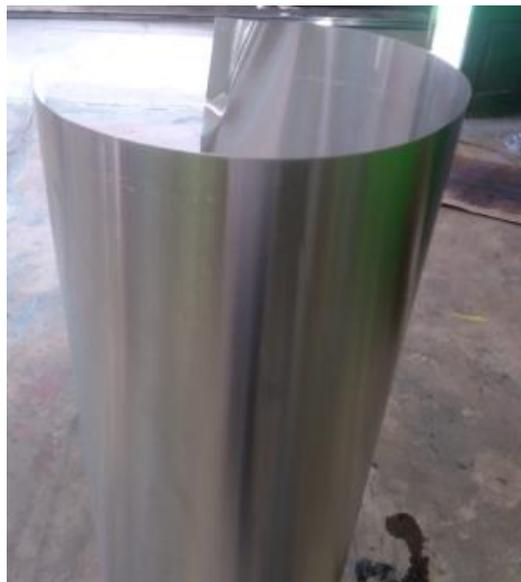
Gambar 6. Material aluminium alloy

Dari Gambar 6 spesifikasi material aluminium alloy 1050A dapat dilihat pada tabel 1.

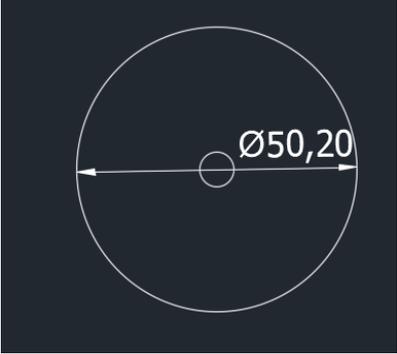
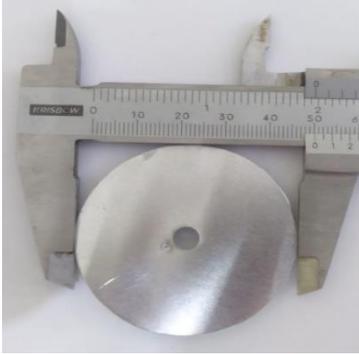
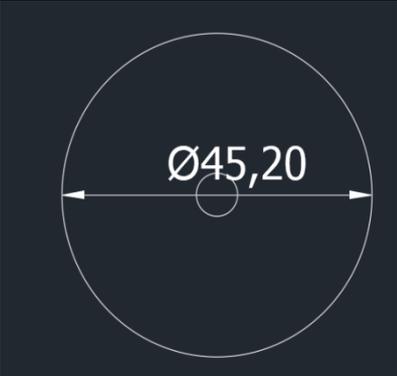
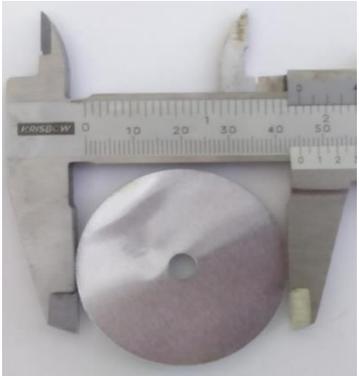
Tabel 3. Validasi ukuran dimensi hasil laser cutting

Proses pemotongan laser cutting terbilang cukup singkat karena dalam 21 sampel dapat memotong selama 1,2 menit. Namun setelah proses pemotongan tersebut maka dilakukan validasi dari hasil ukuran material dengan menggunakan jangka sorong sesuai tidak dengan hasil desain yang telah ditetapkan. Proses pengukuran tersebut ada dua material hasil potongan yaitu dengan diameter 50,2 mm dan 45,2 mm. pada tabel 3 dapat dilihat hasil pengukuran validasi pada material potongan Laser cutting.

Dari ketiga variasi kecepatan potong pada *laser cutting* semua hasil potongan tervalidasi dengan ukuran yang sesuai pada desain yang diinput pada mesin kaca ketik namun pada pengamatan mata terjadi beberapa cacat timbul dari hasil pemotongan menggunakan *laser cutting*. maka dari itu diperlukan sebuah pengamatan mata yang telah diberi tanda pada gambar 7.

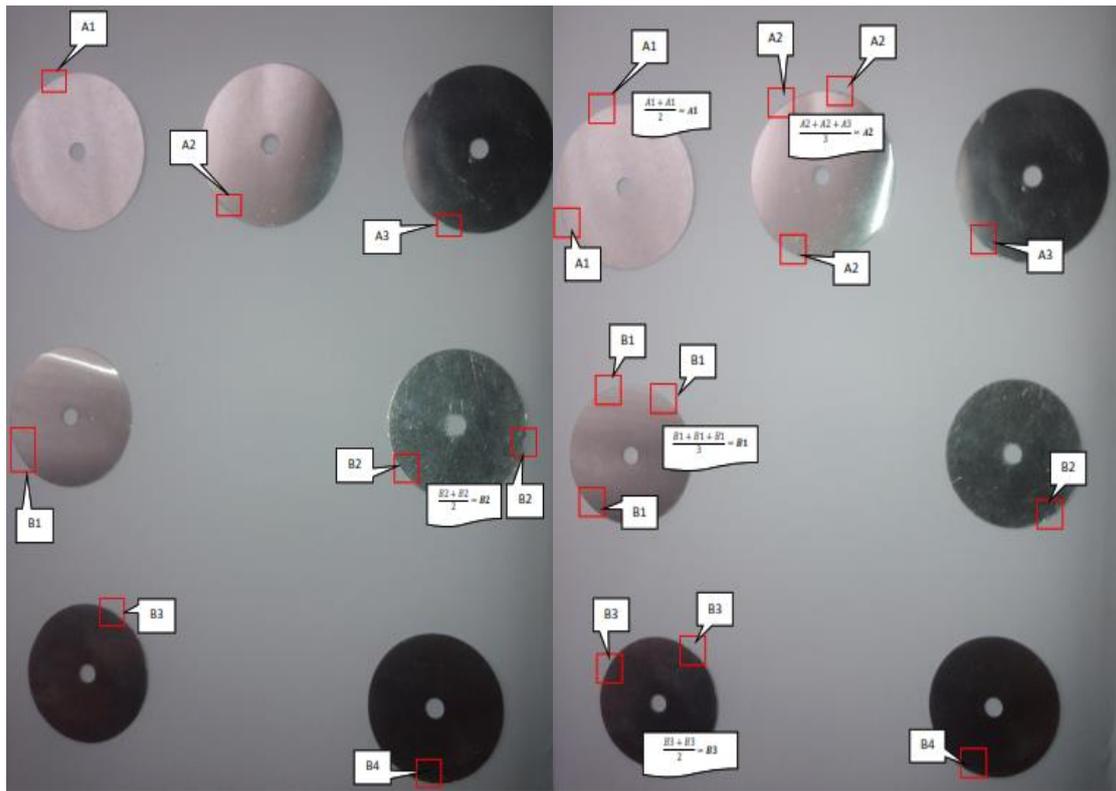
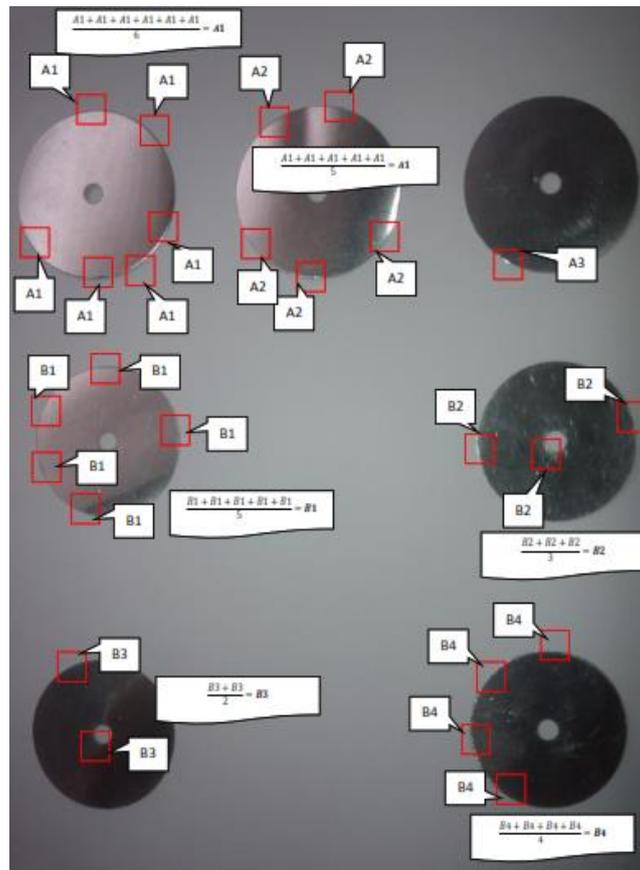
Gambar 7. Hasil pemotongan laser cutting (a) kecepatan 33 mm/s (b) kecepatan 55 mm/s (c) kecepatan 88 mm/s

Dari Gambar 6 dapat dilihat cacat timbul tertinggi paling banyak ada pada kecepatan potong sebesar 88 mm/s sebesar 26 titik yang telah ditandai dan diukur cacat timbul menggunakan dial indikator digital. Hasil pengukuran tersebut akan dilakukan rata-rata sesuai jenis dan ukuran sampel hasil potongan.

Pada Gambar 7 merupakan nilai dari hasil rata-rata pada Gambar 6 dimana setiap cacat yang timbul telah diberi tanda dan diukur selanjutnya dihitung rata-rata pada cacat timbul hasil laser cutting tersebut. Dari hasil perhitungan rata-rata dapat disimpulkan bahwa rata-rata tertinggi berada pada pengukuran hasil laser cutting dengan kecepatan 88 mm/s dalam menggunakan 7 sampel. Cacat timbul tertinggi pada rata-rata bagian A3 dan B3 sebesar 0,012 mm dengan diameter plat 50,2 dan 45,2 mm pada ketebalan plat aluminium 0,8 mm. Pada kecepatan 33 mm/s dapat disimpulkan bahwa timbulnya cacat tersebut sangat kecil berkisar antara 0,004 mm-0,008 mm. Pengaruh cacat timbul pada saat proses pemotongan laser cutting adalah akibat parameter kecepatan potong ditingkatkan namun tidak ada perubahan parameter lain salah satunya adalah tekanan yang tidak di tingkatkan untuk proses tekanan pada *nozzle laser cutting*.

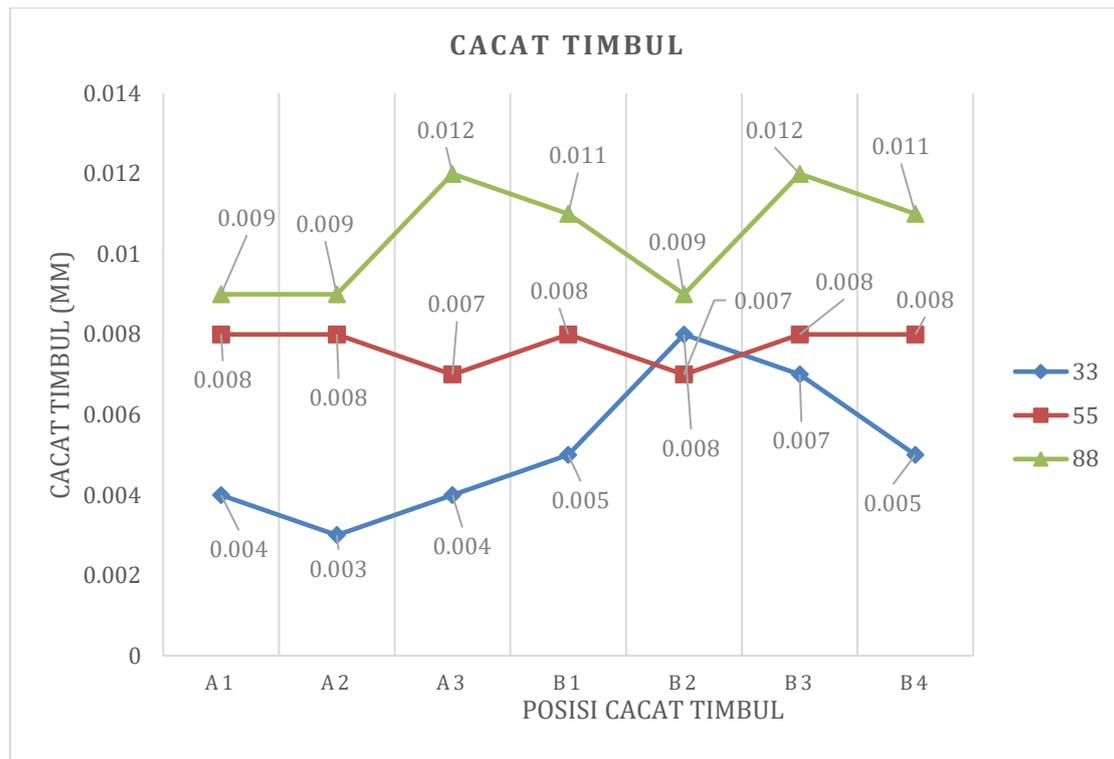
Dengan menggunakan dial indikator ketelitian 0,001 mm dapat dilihat seberapa besar ketinggian hasil laser cutting yang timbul akibat pengaruh kecepatan potong. Maka dari itu dapat dilihat dengan kecepatan potong 88 mm/s menghasilkan nilai timbul akibat hasil *laser cutting*. Bentuk grafiknya dapat dilihat pada Gambar 7.

Gambar 7. Grafik cacat timbul dari material
